JUNIO 2023

EVALUACIÓN DE LA CONTAMINACIÓN AMBIENTAL EN CERRO DE PASCO

2009-2022

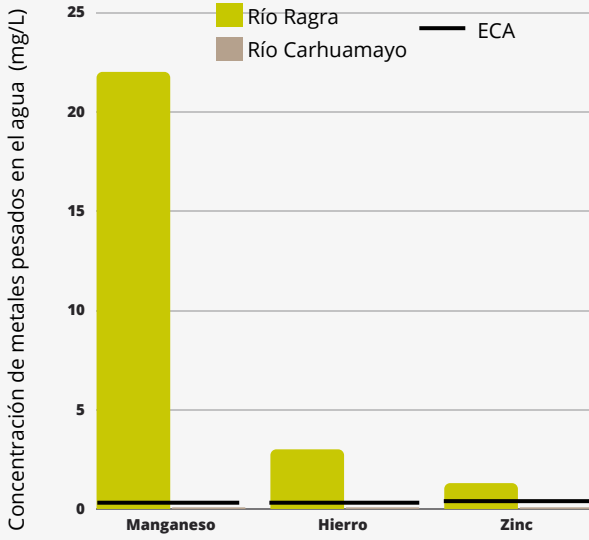
En el punto del río Ragra, a unos 200 metros de la salida de las aguas de la **minera Aurex**, observamos que, a pesar de que los niveles de arsénico han disminuido en comparación con septiembre 2016, las concentraciones de cadmio y de manganeso aumentaron más de 4 veces.

Concentraciones de metales pesados en el río Ragra aguas arriba de la comunidad campesina de Yurajhuanca

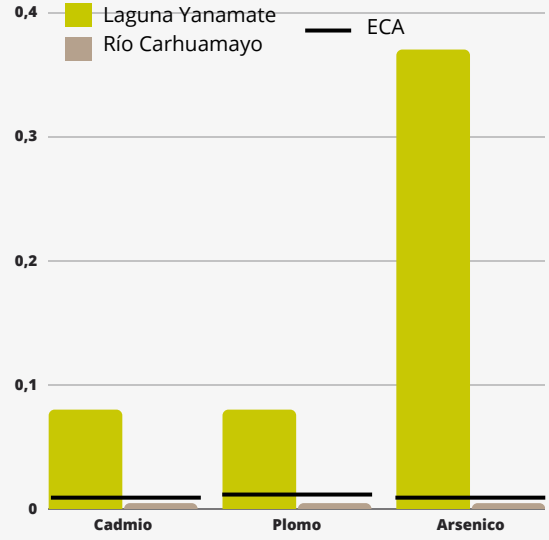
Concentraciones de metales pesados en la laguna Yanamate

Las aguas de la laguna, ahora relavera, **Yanamate** mostraron tener 81 veces más plomo, 37 veces más arsénico y 19 veces más cadmio, que lo establecido en los ECA para la conservación del ambiente acuático en lagos. Otros metales que superan los niveles ECA incluyen el zinc (1200 veces) y el cobre (125 veces), mientras que el aluminio superó 16 veces los niveles recomendados por la EPA para la protección de la vida acuática. [8]

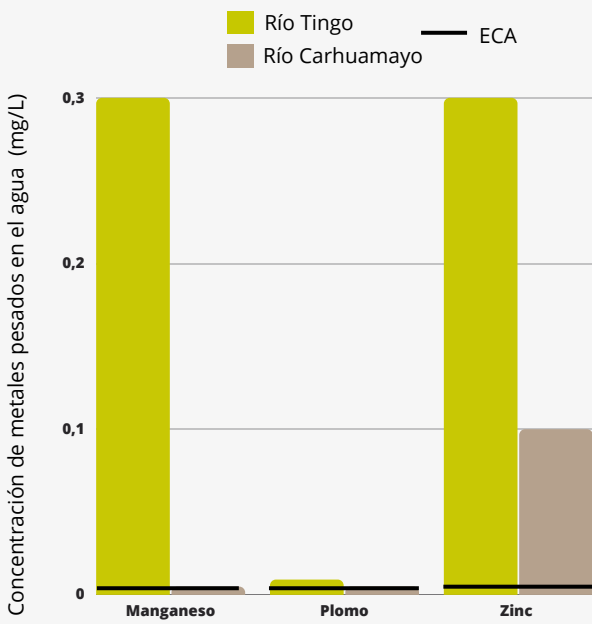
Concentraciones de metales pesados en el río Tingo en la zona El Pilar

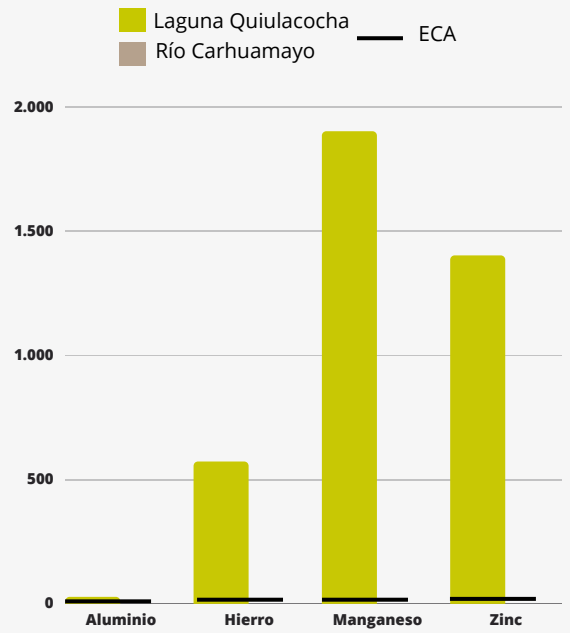
Concentraciones de metales pesados en la laguna Quiulacocha

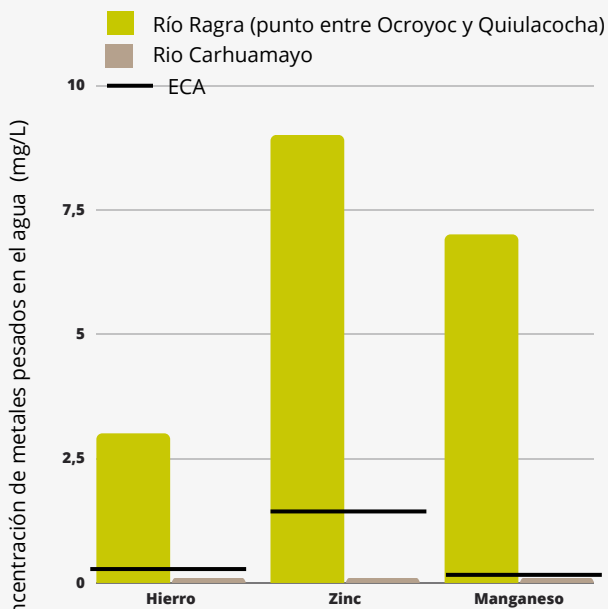
Todas las aguas de la quebrada Quiulacocha, pasan a formar el río Ragra hasta su confluencia con el río San Juan. En el punto del **río Ragra, entre el dique Ocroyoc (propiedad de Cerro SAC) y la laguna (ahora relavera) de Quiulacocha** se observa las superaciones de los ECA para la protección de la vida acuática para cadmio (1580%), plomo (3340%) y zinc (6150%). En lugar, para el manganeso se observa una superación del 4600% de los límites para el uso del agua para riego y bebidas de animales. Estas múltiples infracciones a la normativa representan un grave riesgo para el ecosistema y para la salud humana, ya que la contaminación incluye sustancias altamente tóxicas y cancerígenas.

Concentraciones de metales pesados en el río Ragra

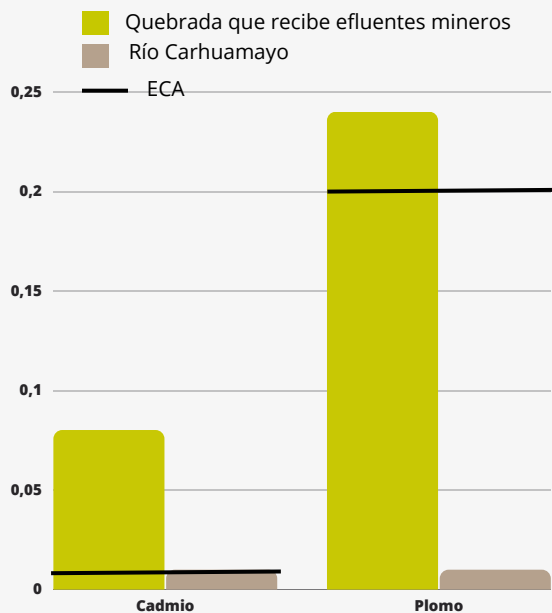
Concentraciones de metales pesados en el efluente minero que fluye hacia la quebrada Quiulacocha

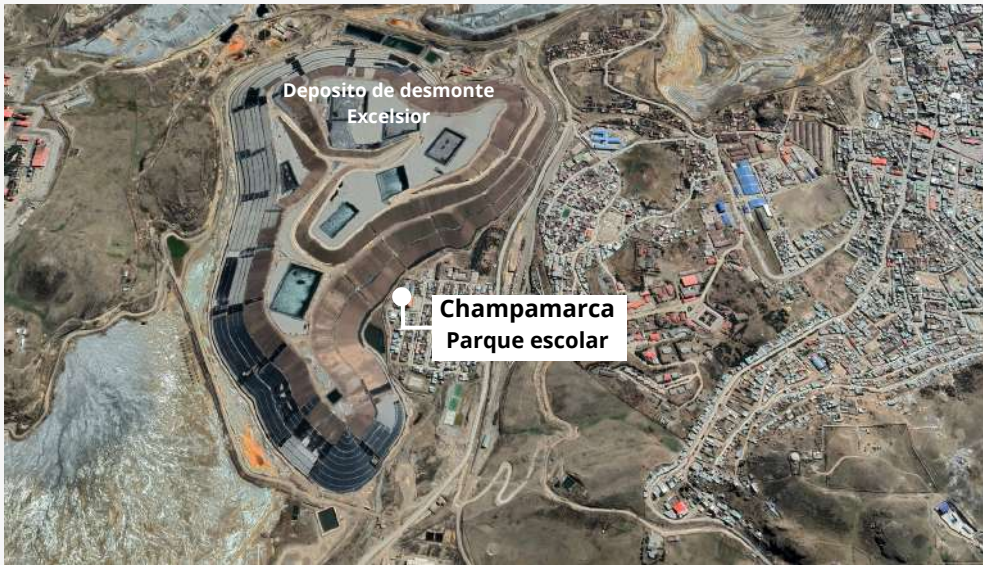
Suelo recreativo del parque infantil en Champamarca - Elaboración propia

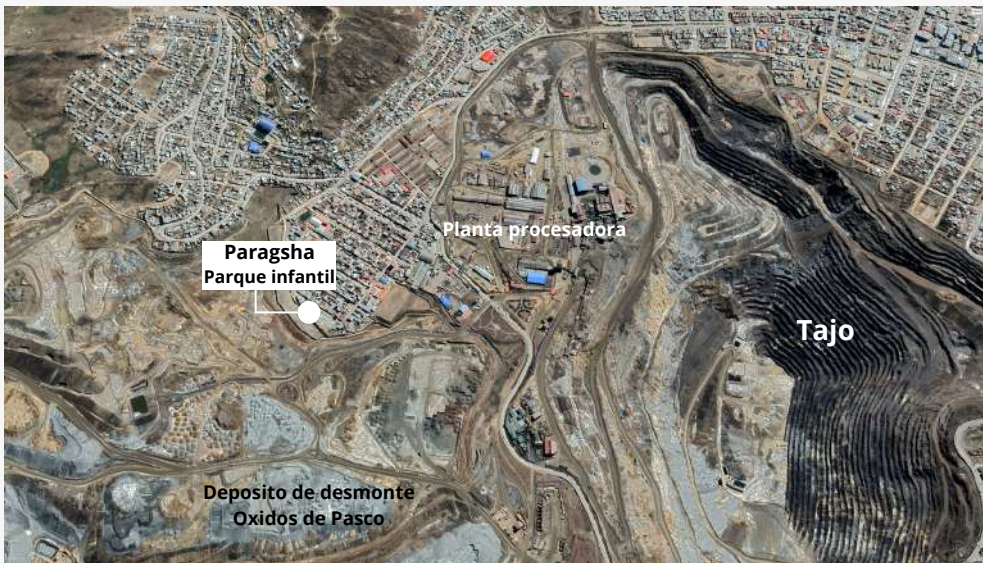
Suelo recreativo del parque infantil en Paragsha - Elaboración propia

Tanto en Champamarca como en Paragsha se encontraron también niveles de hierro y aluminio, muy superiores a los niveles de la escuela en Carhuamayo.

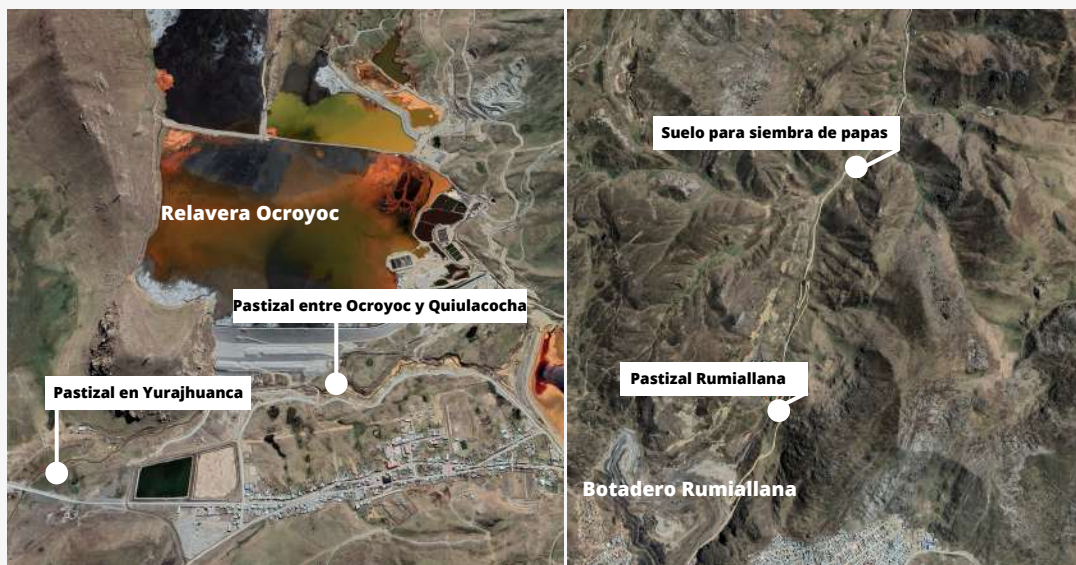
A unos 5 km aguas abajo se mostró un suelo **agrícola para siembra de papas** muy cerca del río Tingo, donde los resultados evidencian 2 veces más plomo, 12 veces más mercurio, 4 veces más arsénico que el suelo agrícola para cultivo de maca de Carhuamayo. Además, los niveles de plomo y arsénico exceden respectivamente del 43% y del 66% de los ECA para suelo agrícola.

Suelos agrícolas y de pastizales - Elaboración propia

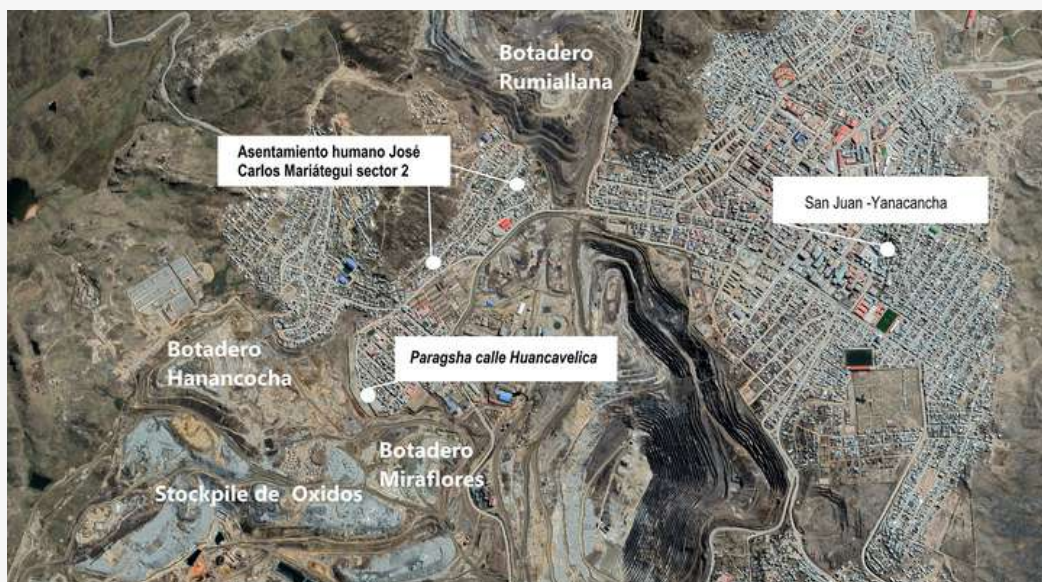
Para cuantificar las concentraciones de material particulado respirable PM10 (partículas de tamaños inferiores a 10 micrones) en el aire, se usaron tres monitores de PM10 portátiles marca AEROQUAL modelo S500. Estos instrumentos han sido probados por instituciones internacionales como la EPA de los Estados Unidos y el Departamento de Protección Ambiental de Nueva York.

Instalaciones de monitoreo de aire - Elaboracin propia

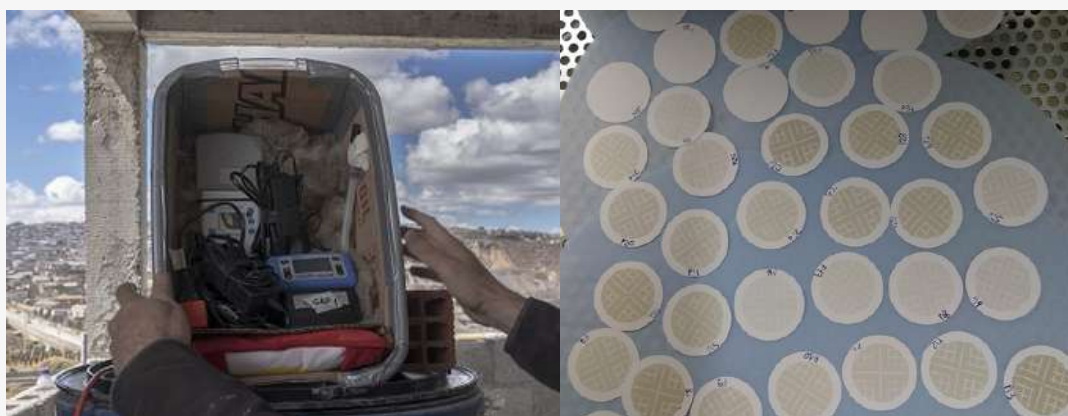
Para el análisis de metales pesados en el polvo, se utilizaron cinco bombas de aspiración (una por estación) marca GILLIAM modelo GilAir Plus, conectada a un casete con un filtro de 25 mm de diámetro a través de un tubo flexible. Estas bombas se usan generalmente para muestreo personal para determinar la concentración total de polvo a la que está expuesto un trabajador.

Instrumentos de monitoreo del material particulado- Fuente propia
